INFORME DE GESTIÓN ENERO 2026

REPORTE ESTADO CANAL UBICADO A UN COSTADO DE SKATEPARK Y CANCHA MULTIUSO EN POBLACIÓN VIDA NUEVA

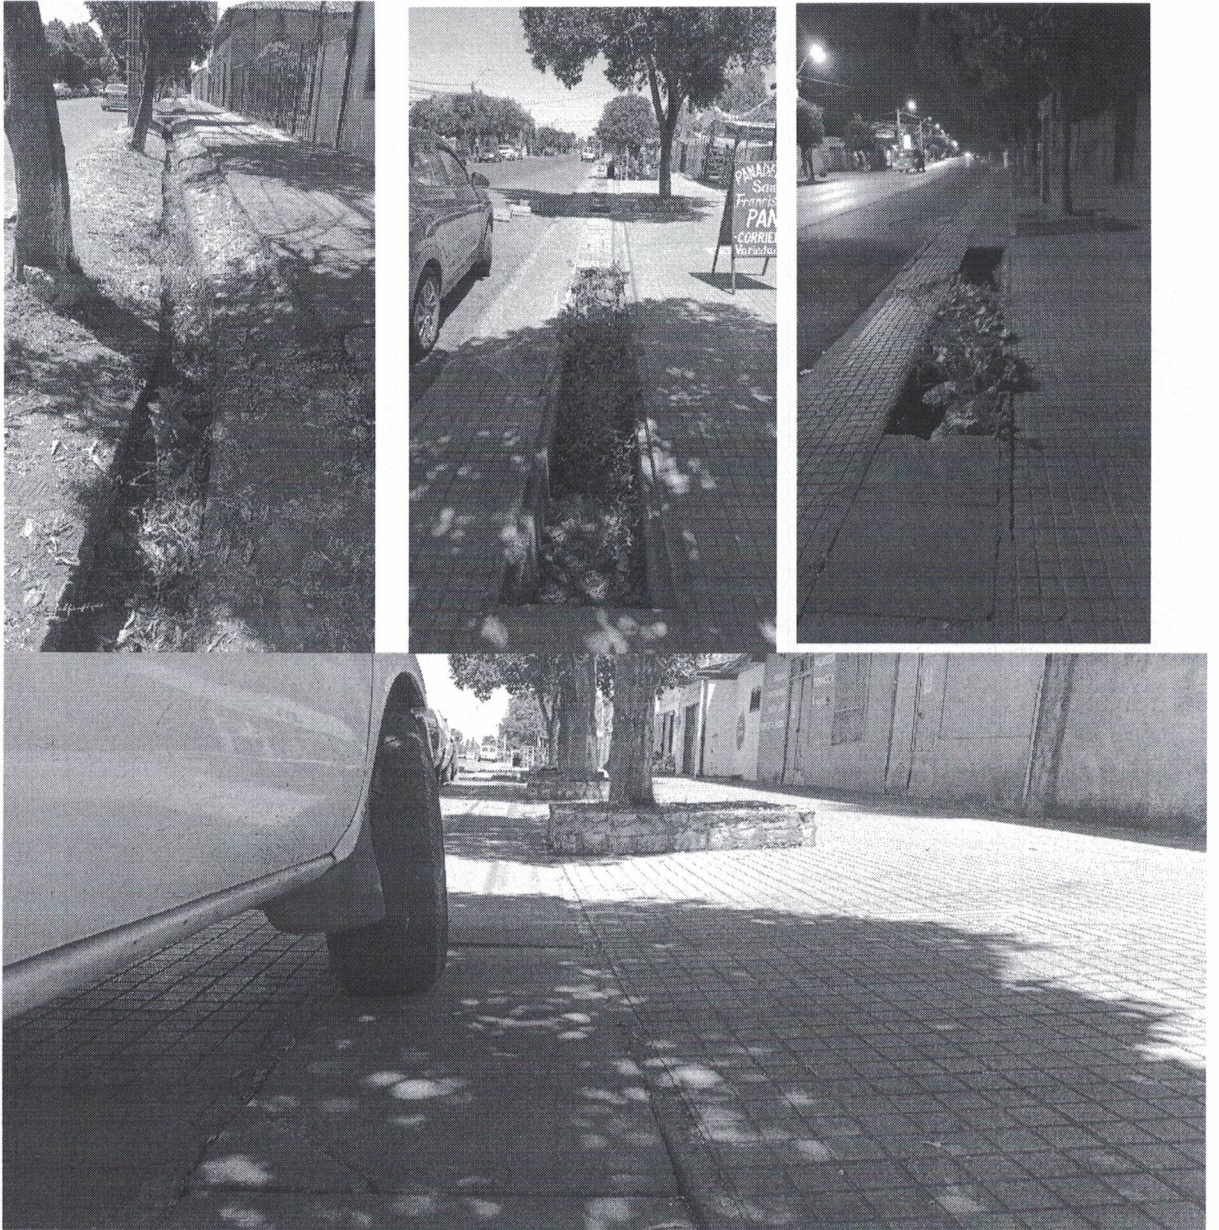
REPORTE SOBRE ESTADO DE CUNETAS EN AVENIDA ABATE MOLINA

Se requiere asignar recursos y personal para limpieza en toda su extensión a la cuneta existente, reparar tapas y muy **IMPORTANTE** proporcionar señalética que **ADVIERTA EL PELIGRO**, también señalética que avise a los conductores un peligro de posarse sobre las frágiles y de bajo espesor tapas de las cunetas.

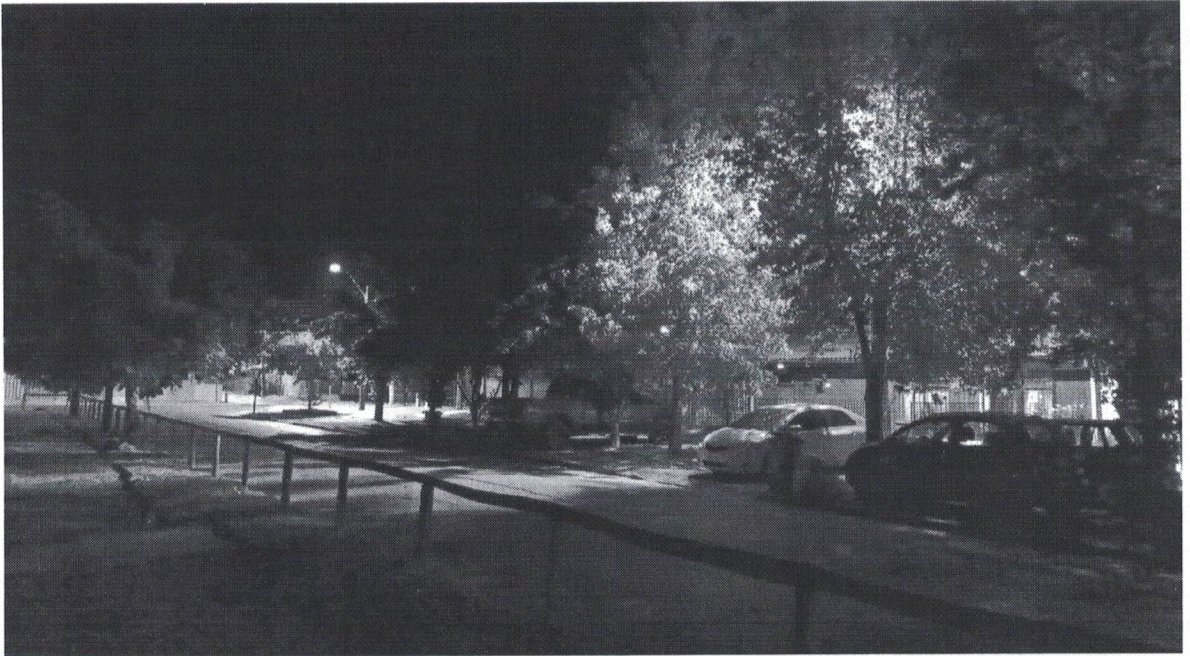
REPORTE ARBOLEDA EN CALLE SERAFÍN GUTIÉRREZ/ COSTADO NORTE DEL COLEGIO TIMOTEO ARAYA ALEGRÍA Y CUBIERTA DE CANAL PROVENIENTE DE POBLACIÓN VIDA NUEVA.

En cuanto a la cubierta de tramo subterráneo del canal que también traspasa un tramo en las poblaciones José Ilic y Vida nueva, presenta notorios desniveles y requiere advertencias internas para peatones que transitan por la acera., considerar que las condiciones por falta de iluminación se estaría presentando en las mismas condiciones que muestra la imagen en temporada escolar, lo cuál representa un alto riesgo de que ocurran incidentes no deseados en el lugar.

Se requiere poda en la arboleda situada sobre vehículos estacionados en la imagen, los cuales bloquean la iluminación y además interfieren con cableado eléctrico.

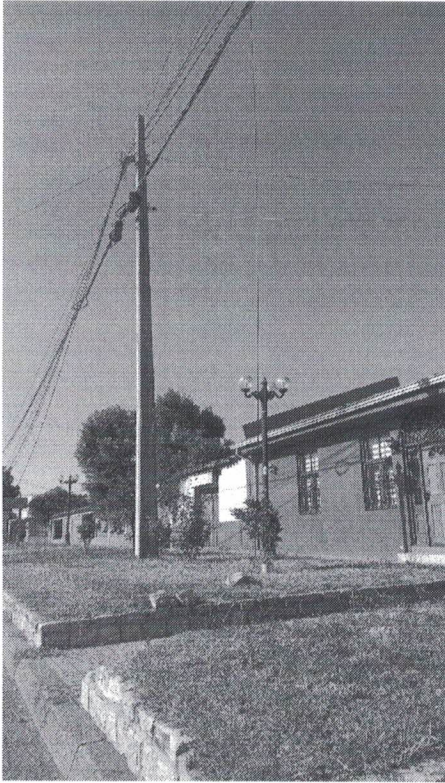
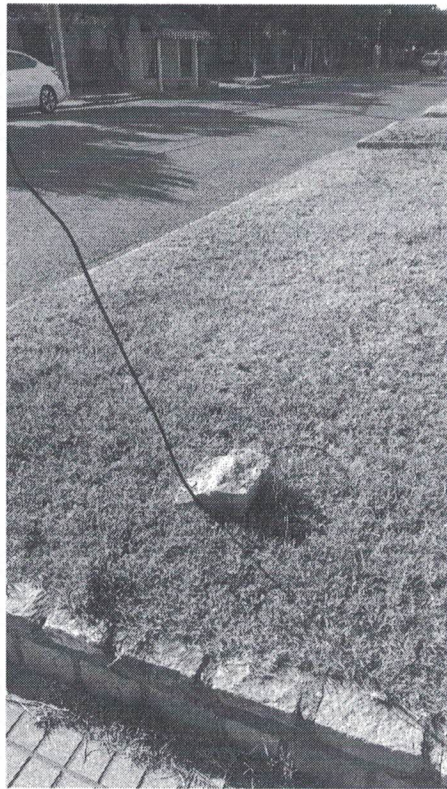
REPORTE SOBRE CLABLES TENDIDOS EN EL SECTOR AVENIDA ABATE MOLINA Y ARTESANOS.

Presencia de cables cortados y colgando en algunos casos en artesanos los cuáles podrían ser del tendido eléctrico o de la antigua línea de teléfono...

Esto; por la acera oeste en avenida Abate Molina, ENTRE LAS CALLES Serafín Gutiérrez con Avenida España.

Se solicita marcha exploratoria con personal técnico calificado para inspeccionar la condición y subsanar la condición de peligro.
